ARCHIVIO STORICO MESSINESE

MESSINA 1987

ANTONINO FAZIO-GIUSEPPE GIORGIANNI

LA CHIESA DI S. MARIA DI PORTELLA (MESSINA)*

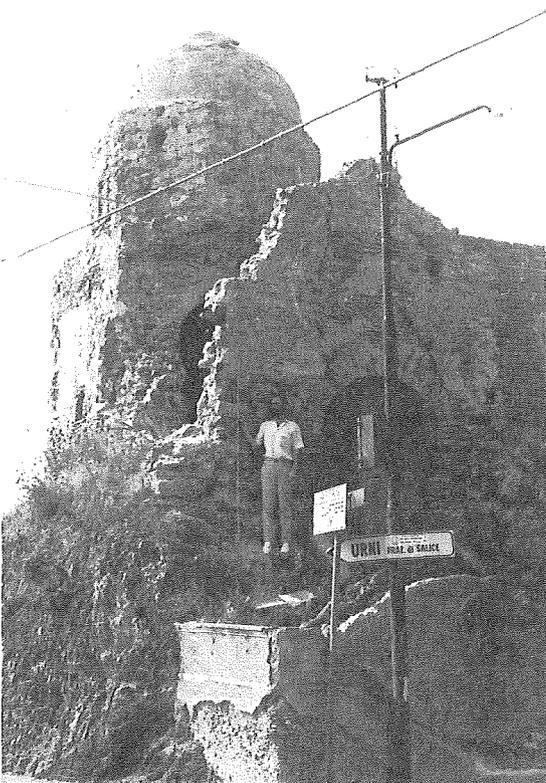
Fig. 3

Posta su di un piano di roccia adesso rialzato rispetto al piano stradale, la costruzione si presenta assai piccola, gradevole anche se malandata, con la cupoletta emisferica ed il tamburo ottagonale posti alla sommità di un presbiterio a pianta quadrata che si affaccia sull'estradosso dell'unica navata dal fianco sinistro completamente crollato (Fig. 3).

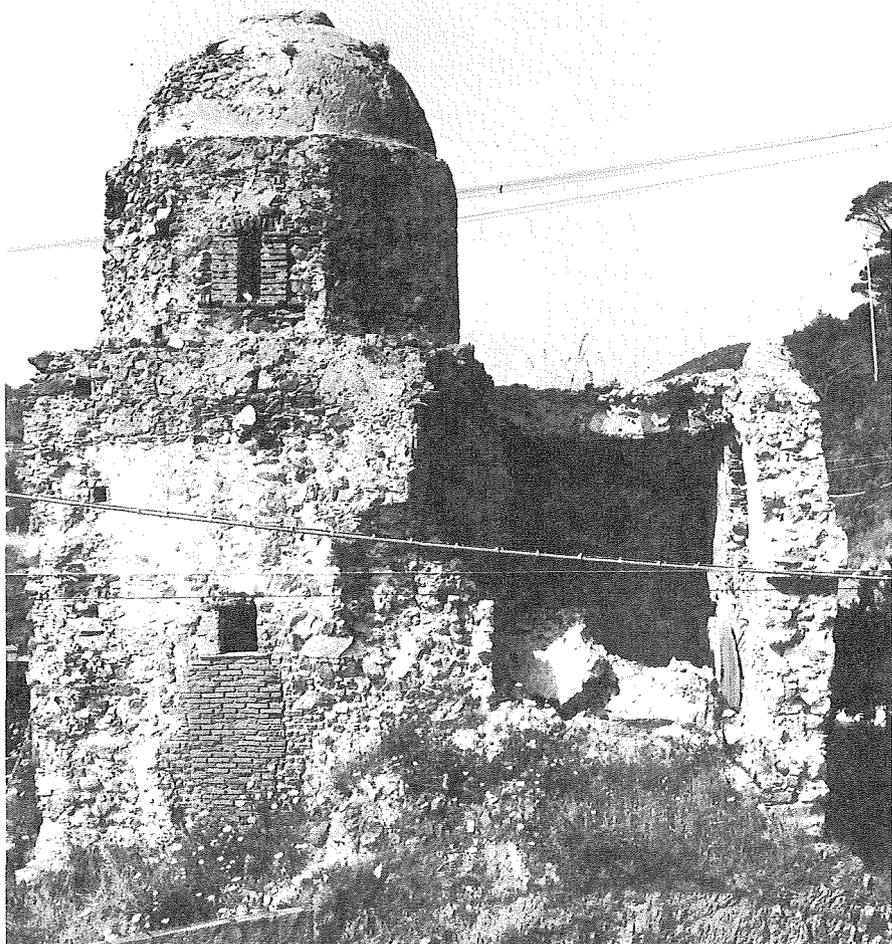
Fig. 9

La navata è coperta da una volta (Fig. 8), crollata per circa due terzi lasciando solo in piedi la parte a nord (Fig. 9). In questa zona, dalla parte del presbiterio, è interessante notare un rialzamento in muratura di circa 40 cm. Infatti se l'interno del presbiterio include un quadrato regolare non così avviene per l'esterno in quanto la struttura si addossa alla navata nel punto dell'arco trionfale senza permettere in tal modo lo svolgimento continuo delle murature come nelle nicchie. In altre parole, i 40 cm circa che vengono a mancare ai lati sud e nord del quadrato sono recuperati nella parte superiore del presbiterio, sul piano d'imposta del tamburo.

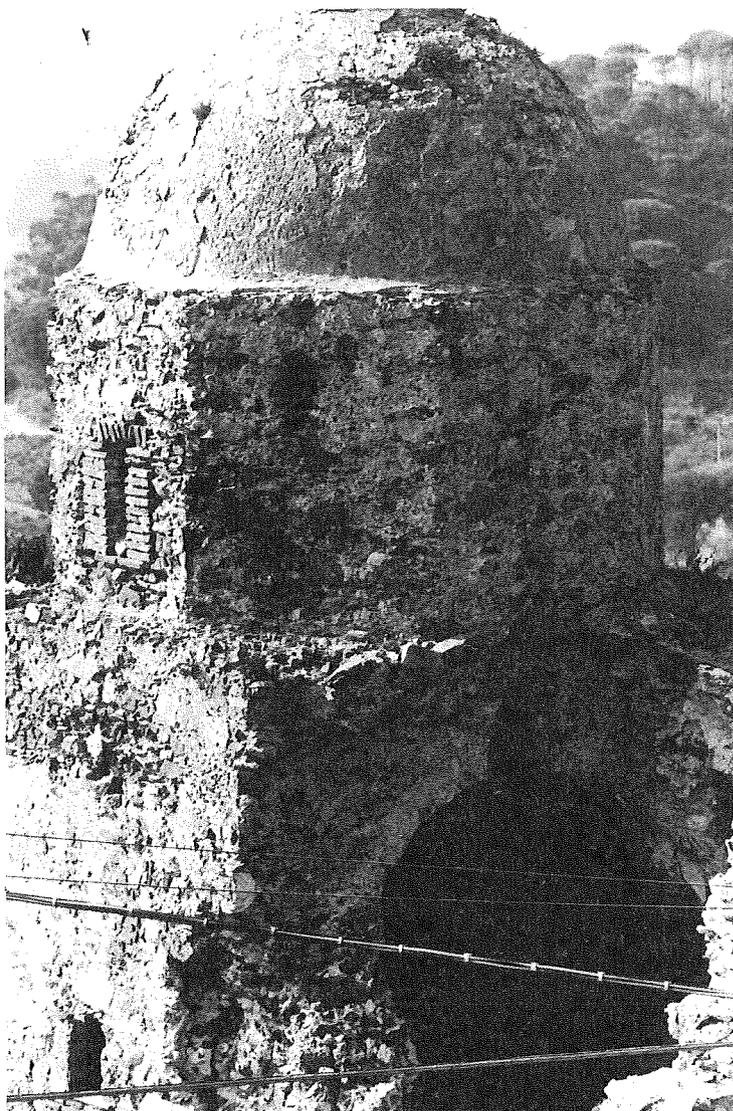
Fig. 10

dello stesso presbiterio, sbalzo rimasto in opera nonostante il crollo della copertura della navata (Fig. 10 e 6). Preme sottolineare che la struttura muraria non si presenta continua, come il crollo ha efficacemente evidenziato, ma costituisce un insieme di elementi murari addossati e accostati tra di loro.

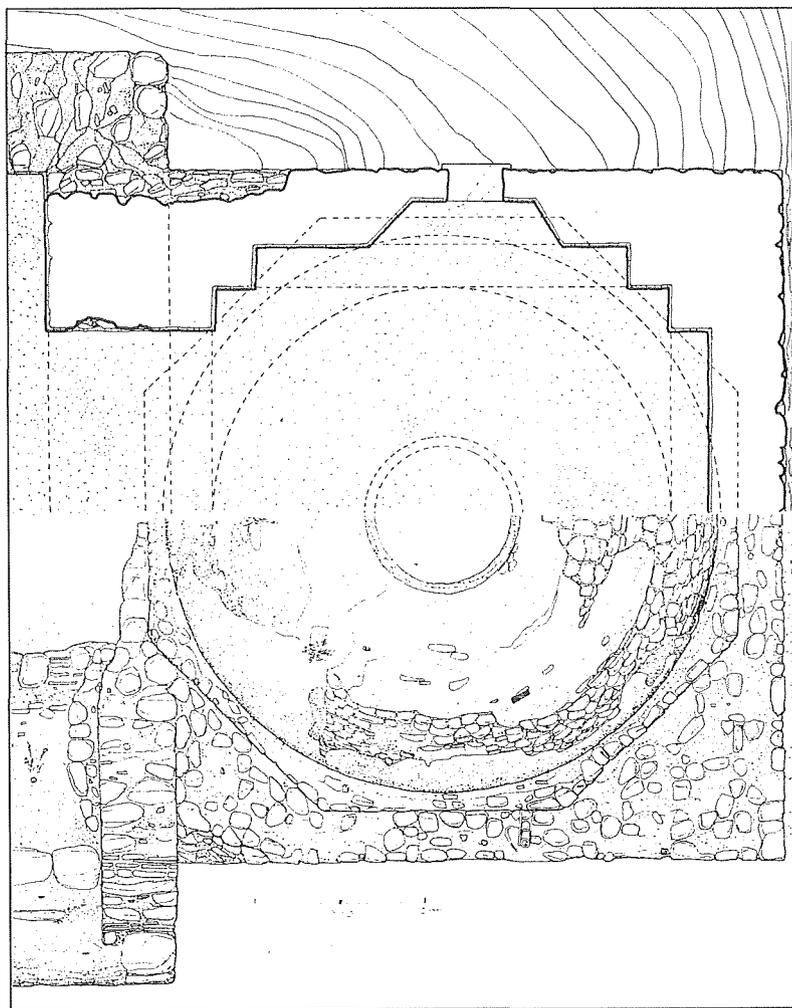
Fig. 12

Alterandosi i rapporti statici iniziali, la sopravvivenza della struttura viene sempre più affidata alla resistenza dei suoi materiali: crollata la volta, il presbiterio si trova adesso con i baricentri del tamburo e cupola decentrati rispetto a quello del parallelepipedo di base con lo sbalzo, verso est, della parte superiore. A ciò si aggiunge il tamburo che aggetta proprio sulla parte della base presbiteriale con la sezione più stretta, 24 cm, e il cui angolo sud, circa 50 × 65 cm., ha perduto parte della sua massa muraria proprio nella zona dove l'arco scarica maggiormente le tensioni dovute ai carichi che gravitano su di esso (Fig. 12).

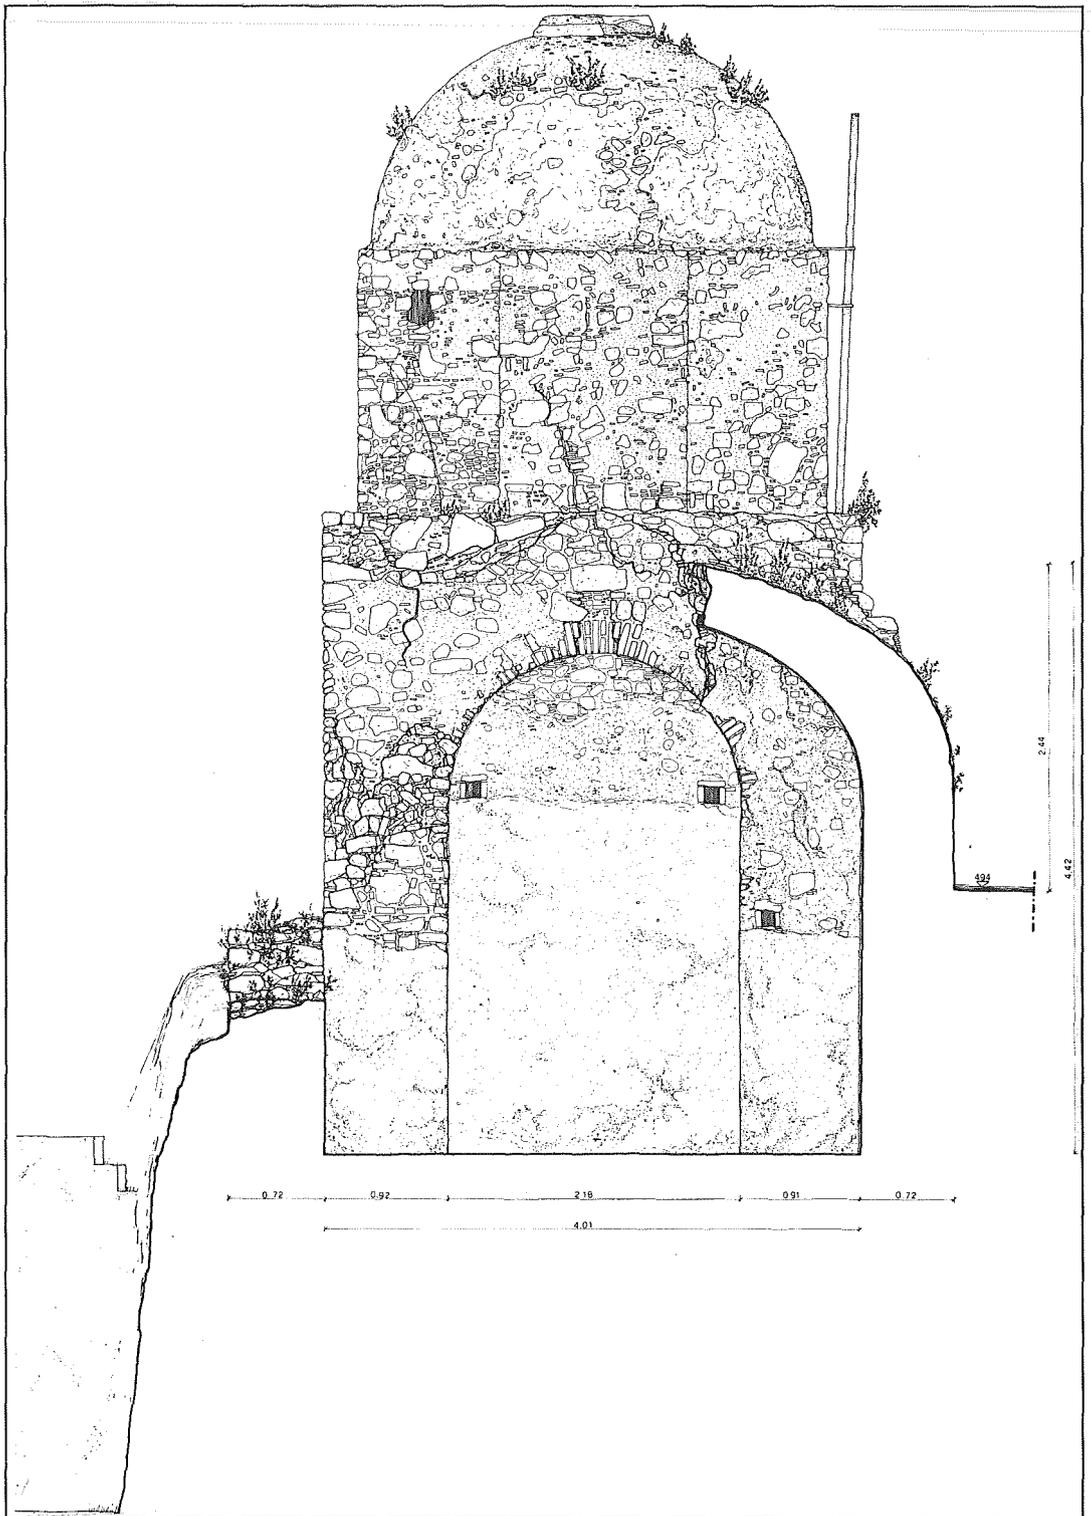
Fig. 13

La navata ha subito in questi anni gravissimi ed irrimediabili danni, il crollo della volta ha divelto, anche parte del muro d'imposta sino ad un metro da terra e l'arco di trionfo ha seguito la stessa sorte rimanendo a nord aggettante per un terzo e smozzicato a sud per circa 160-210 cm. (Figg. 13-14).

Escludendo un cedimento del piano fondale roccioso, la struttura della volta (con le pietre disposte a strati paralleli legati con molta malta e il martellamento di presbiterio e facciata sullo stesso asse, quello longitudinale) ha consentito l'apertura di una serie di lesioni lungo l'asse longitudinale provocando grossomodo la ripartizione della volta in tre blocchi: i rinfianchi di 30° , di cui quello a nord è rimasto in piedi, e il coperchio centrale da 30° a 150° . La spinta di quest'ultimo, amplificato dallo sgretolamento della malta nelle zone d'attrito e dal progressivo scivolamento verso il basso del coperchio, ha premuto verso l'esterno i due muri d'imposta di cui quello a nord possedeva il suo contrafforte mentre quello a sud lo vedeva ridotto per le operazioni di sbancamento. Inoltre né la facciata, né il presbiterio potevano operare un efficace azione di freno essendo semplicemente accostate alla navata. I movimenti della volta avevano progressivamente lesionato e reso inefficace anche l'arco di trionfo, la cui ghiera superstite, costituita dal semplice accostamento di altre tre piccole ghiera in mattoni, è testimone della cattiva esecuzione dell'opera muraria. Lo schiacciamento della parte centrale, impedito a nord per l'alto piano roccioso, si è concentrato allora a sud provocando il ribaltamento del muro d'imposta verso l'esterno, dove il profilo del costone di roccia ne costituiva il punto di rotazione (Fig. 13).

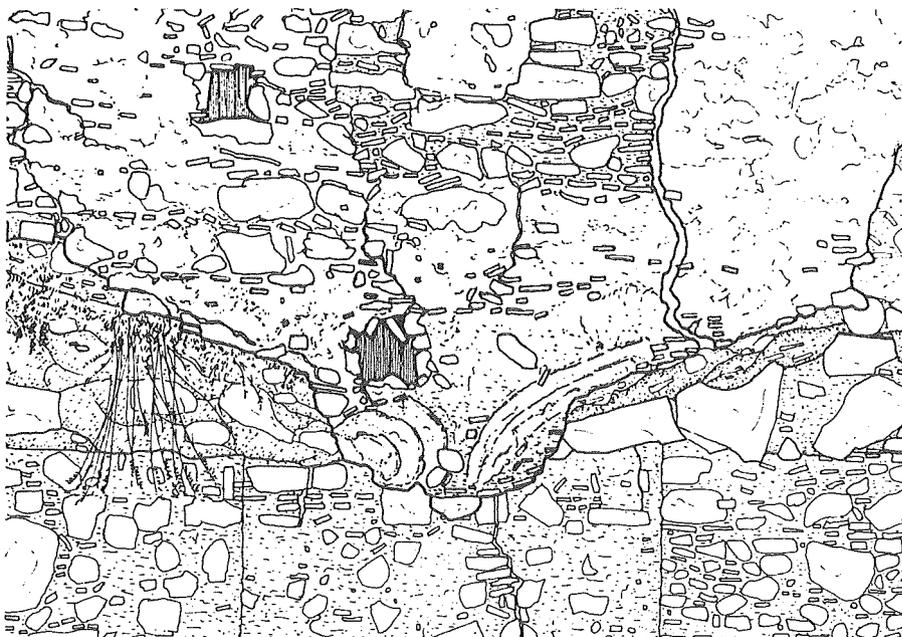
Fig. 18

Sempre sul precedente vecchio asse simmetrico sono visibili i resti di due volute o riccioli in malta i cui prolugamenti, oggi interrotti (Fig. 18) dovevano proseguire lungo tutto il

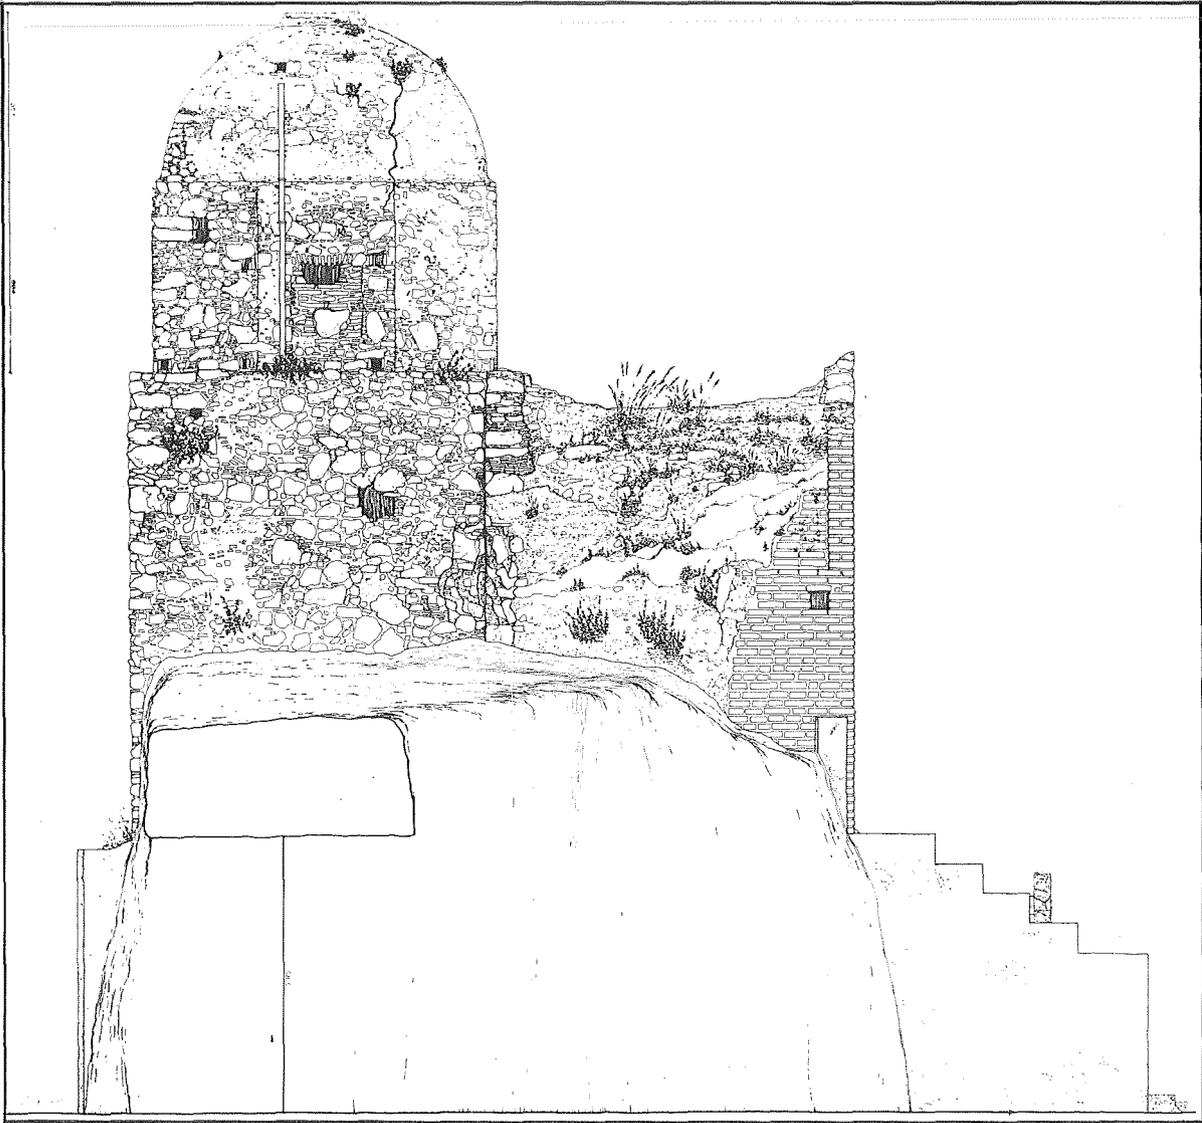
Fig. 19

Girando sulla destra, su di un piano di terra e pietrisco, più alto del piano di calpestio della stessa chiesa, corrono la parete e la volta superstiti della navata. A sinistra si nota lo spigolo e il contrafforte in mattoni, mentre a destra l'angolo risulta in buona parte sbriciolato. Confrontando i profili interno ed esterno della volta se ne deduce un ingrossamento lungo i rin fianchi. Il rivestimento residuo è di color giallino, in più parti mancante e ripreso con intonaci di cemento.

Il muro del presbiterio, alto in questa zona circa 280 cm, presenta notevoli e diverse lacune dovute alle continue perdite di materiale: in particolare una di queste è divenuta passante con un foro delle dimensioni di circa 30 x 40 cm. Gli spigoli del presbiterio e del piano d'imposta del tamburo sono tutti sfrangiati.

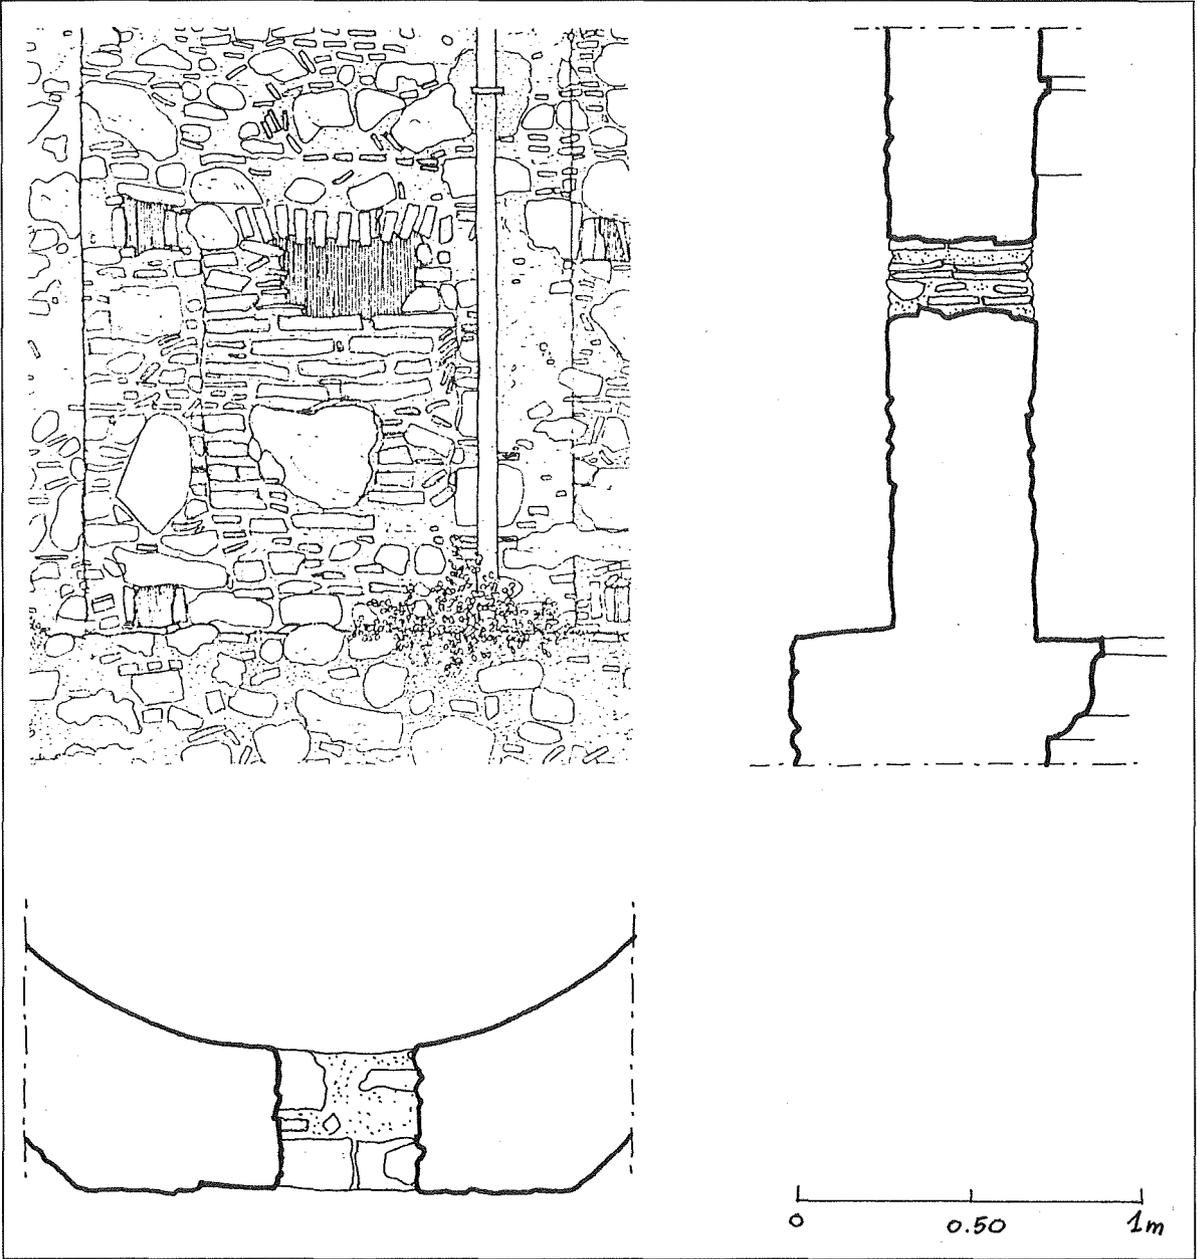
Fig. 20

Il tamburo presenta in questo lato una larga apertura, il doppio della sua corrispondente a sud, dall'architrave in mattoni (Fig. 20). La finestra è murata con mattoni e pietre per i due terzi, e non si distingue se l'occlusione sia coeva o meno ad essa. Gli intonaci sono completamente mancanti e la parte più ad ovest sia del tamburo che della cupola, registra profondi solchi tra le pietre per la scomparsa della malta.

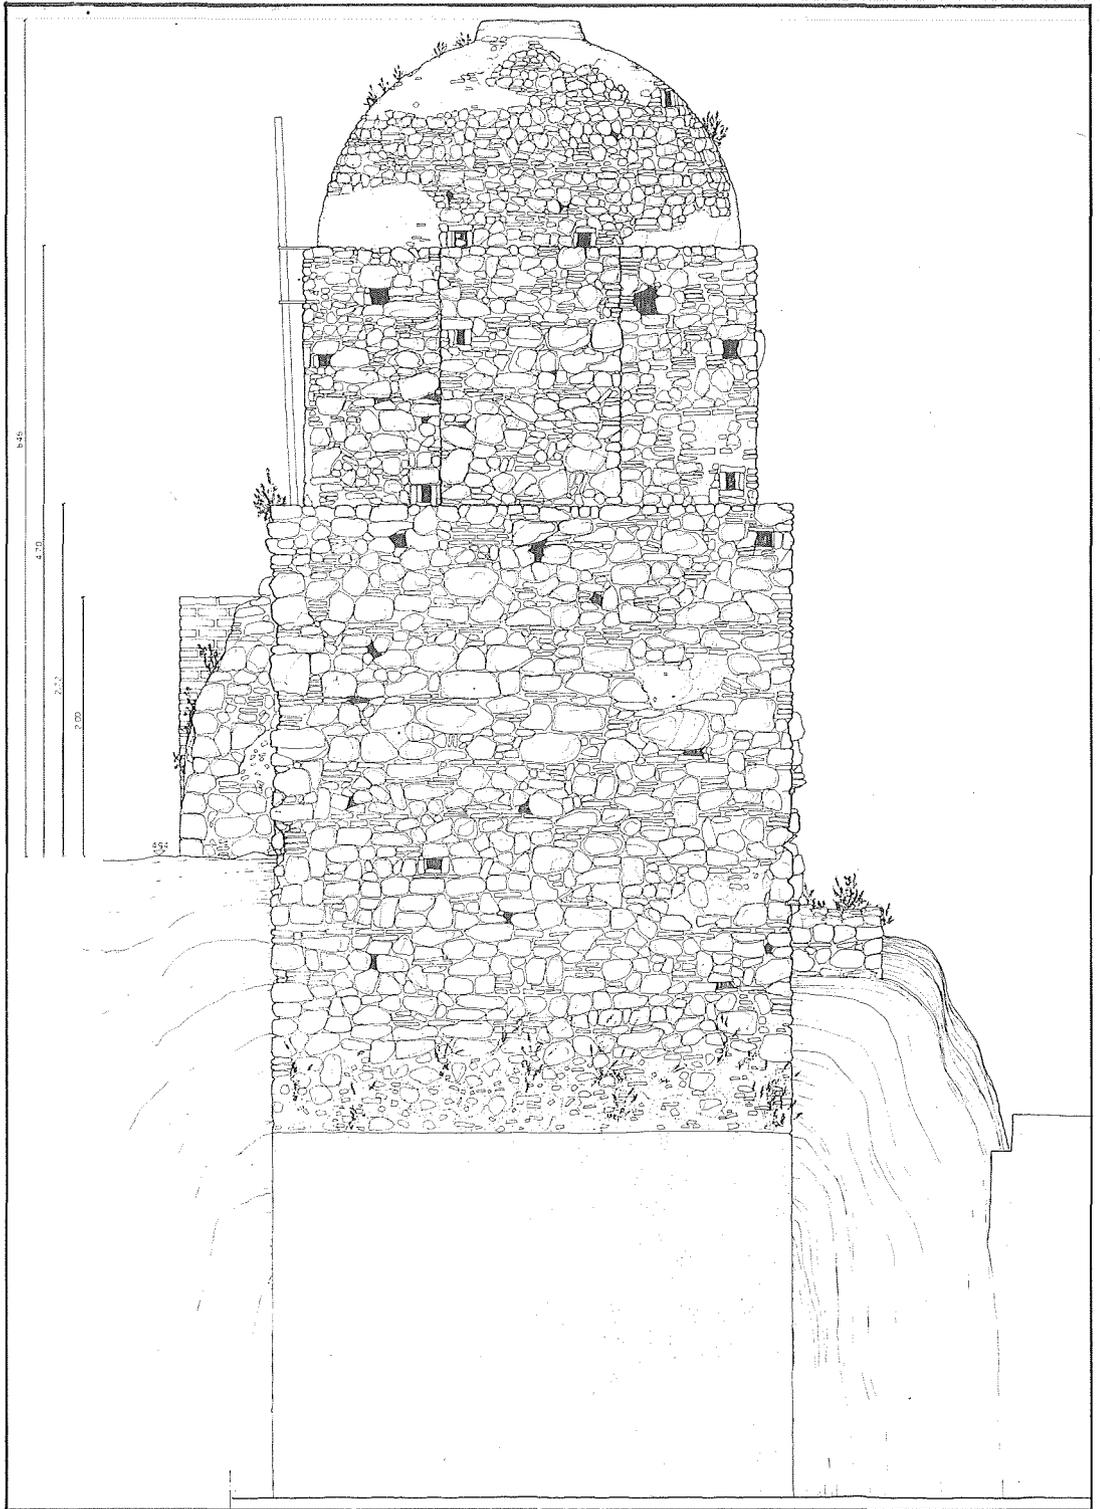
Fig. 21

Affacciandosi ad ovest su una dolce conca la parete presbiteriale, alta circa 470 cm, riceve i forti venti che giungono dal Tirreno, venti che hanno abraso tutto l'intonaco su

quel fianco (presbiterio, tamburo e cupola) sino alla messa a nudo e scarnificazione di tutta la massa muraria. Su questo fianco il semplice sovrapporsi dei puri volumi presbiteriali - parallelepipedo, prisma ottagonale ed emisfera - viene sottolineato dalla mancanza di qualsiasi traccia di decorazione e soprattutto di aperture (Fig. 22).

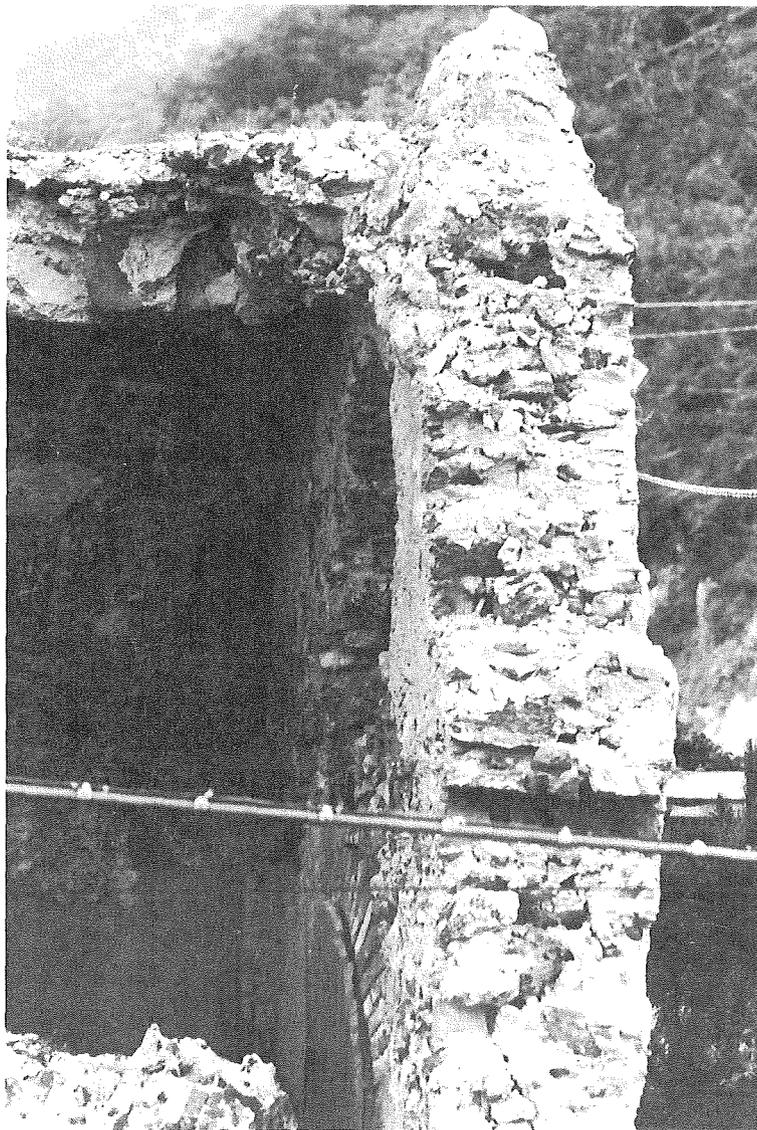
Fig. 28

Le sezioni delle murature, messe a nudo dai crolli, non presentano elementi passanti né in mattoni né in pietra, mostrando al contrario una disposizione, nel migliore dei casi, a "coda di rondine", dove cioè le pietre occupano, senza ol-

trepassarlo di molto, il centro del muro alternandosi da destra e da sinistra (Fig. 28).

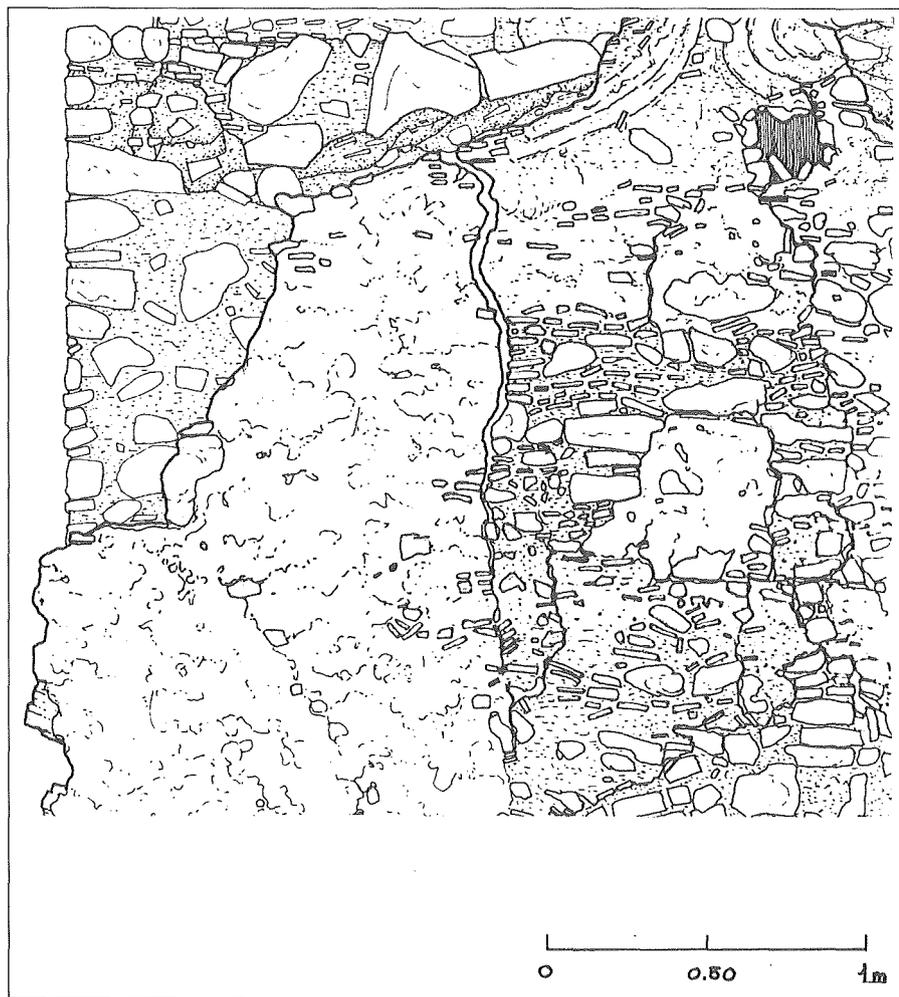
Fig. 31

l'aprirsi di una profonda lesione trasversale passante che spingeva la parte superiore sinistra verso l'esterno (Fig. 31). Il

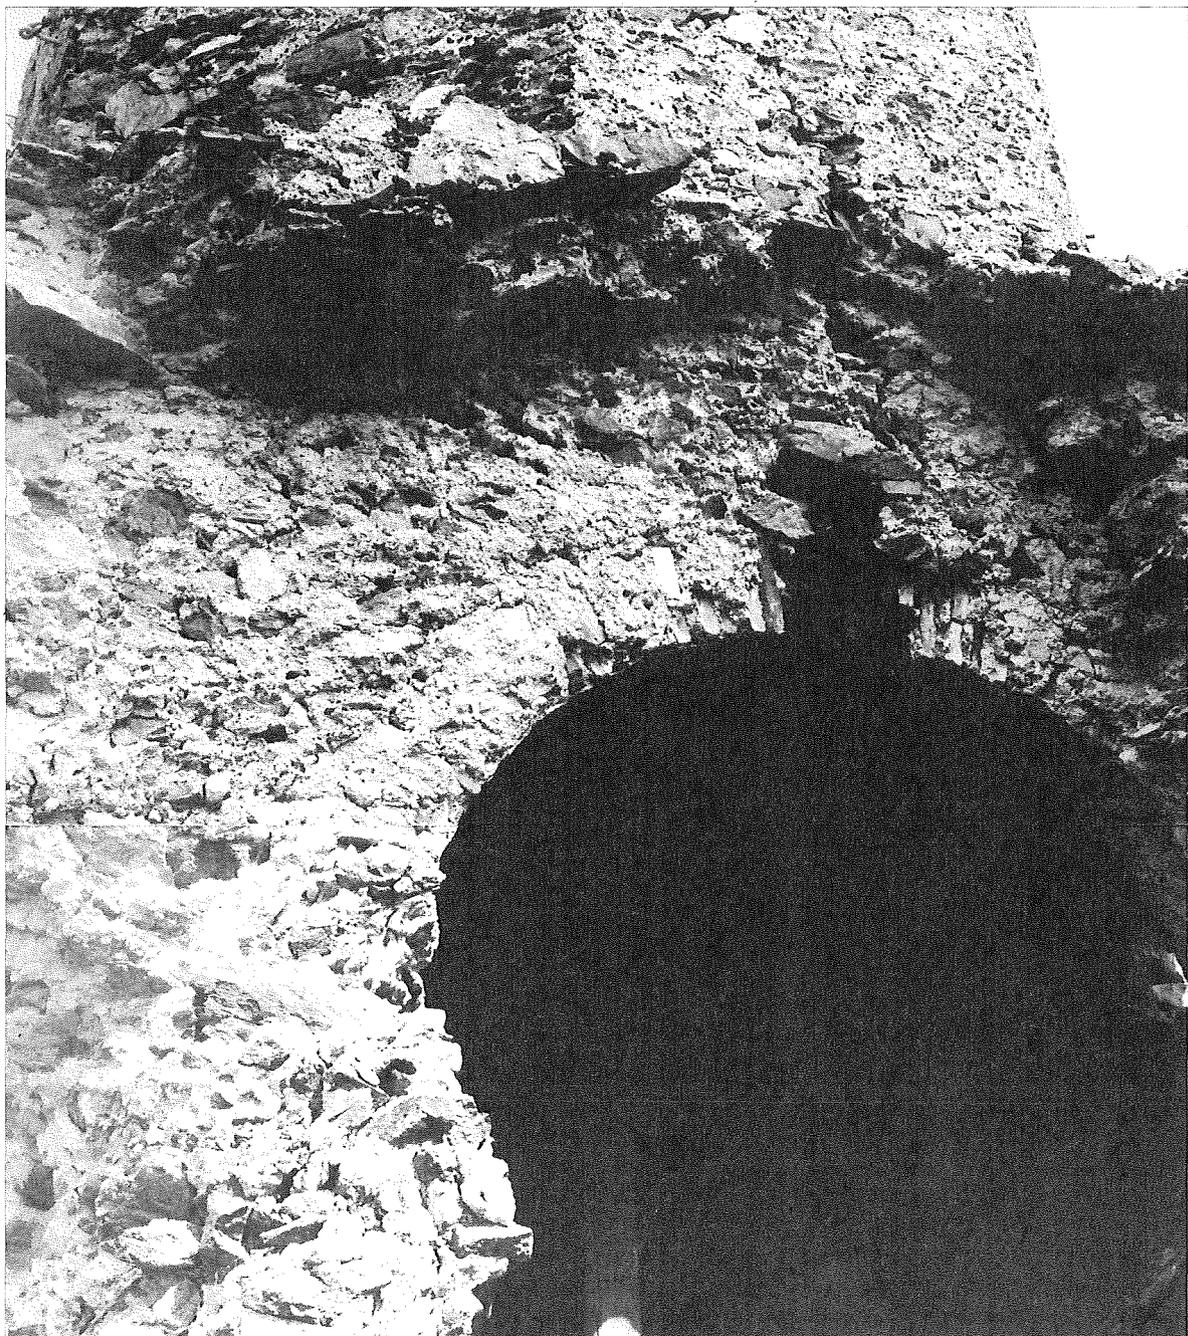
Fig. 32

disposizione della muratura a piani di posa paralleli, ha contribuito con la spinta verticale del peso suo e della cupola a frenare il movimento orizzontale impresso dal crollo della volta e dal ribaltamento del suo muro d'imposta. Va anche aggiunto, per la riduzione dell'effetto di trascinamento della struttura, il mancato ammorsamento delle due parti murarie, mentre l'addossamento del presbiterio sull'estradosso della volta ha potuto contribuire, in misura non perfettamente valutabile, alla trasmissione della spinta orizzontale (Figg. 32-33).

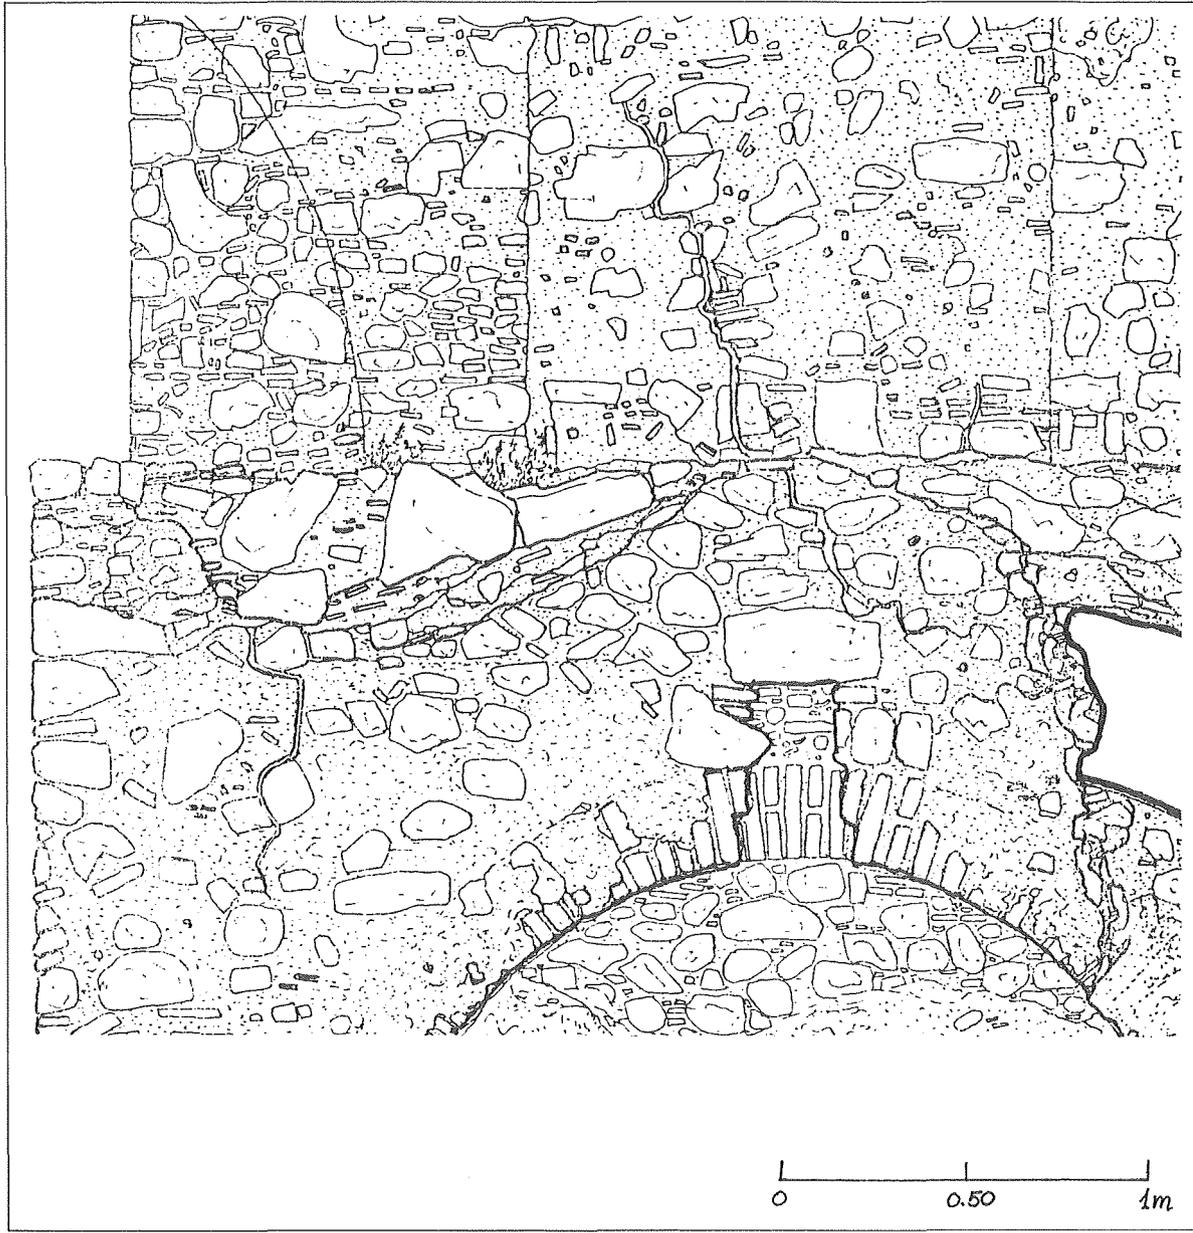
Fig. 33

Sempre da quest'arco parte una lesione che iniziando in chiave con caduta di materiale, prosegue sino al terzo inferiore del tamburo (Fig. 33).
