ARCHIVIO STORICO MESSINESE

MESSINA 1987

ANTONINO FAZIO-GIUSEPPE GIORGIANNI

LA CHIESA DI S. MARIA DI PORTELLA (MESSINA)*

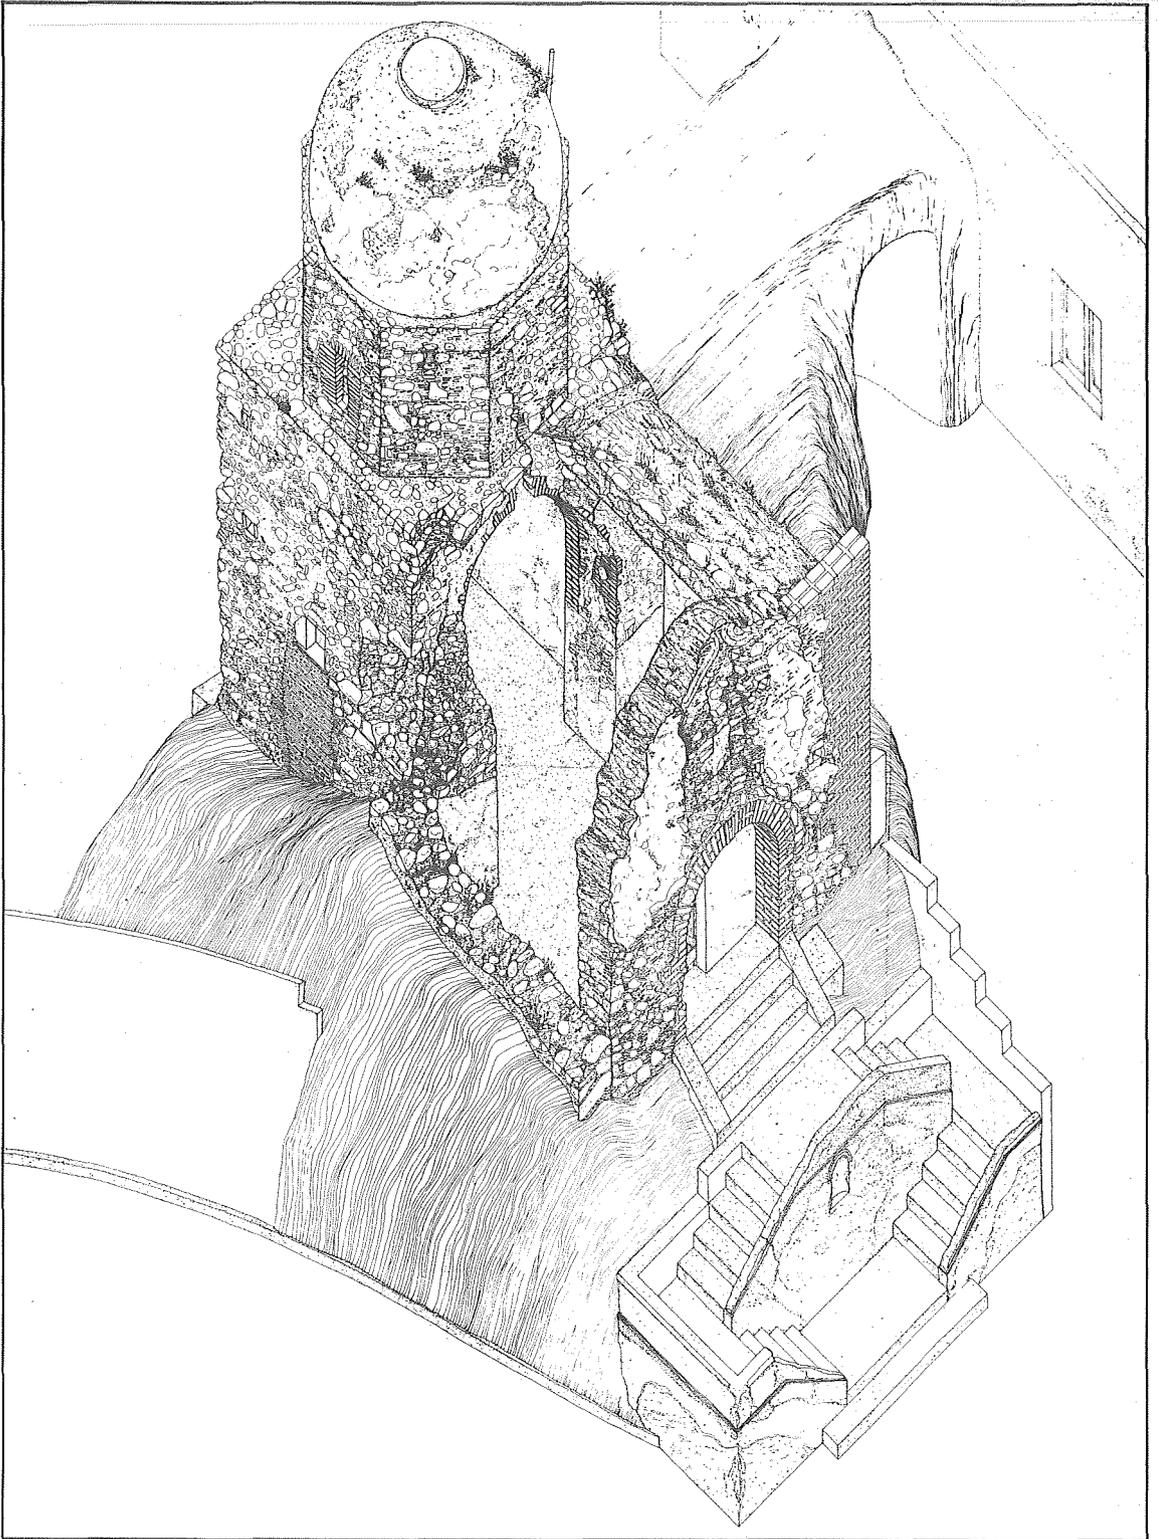
Fig. 6

Il dislivello di circa tre metri tra il piano di calpestio della chiesa e il livello stradale viene superato attraverso una rampa "a tenaglia" in calcestruzzo: essa ospita una nicchia sul muro di sostegno del pianerottolo centrale superiore ed è costruita simmetricamente all'asse dell'attuale portale (Fig. 6).

La finitura a fracasso degli intonaci risulta quasi totalmente perduta così come lo sono gran parte dei parapetti, spessi circa 15 cm. Delle leggere fasce sottolineano il piede e il passamano, mentre una semplice modanatura semicircolare circonda ancora l'arco superiore della nicchia. Né i pianerottoli, né i 25 gradini sembra abbiano avuto alcun rivestimento. I tre gradini finali che permettono l'accesso all'edificio non hanno parapetto.

Il muretto nord descrive anche una piccola curva e non risulta chiaro se essa è dovuta allo sbriciolamento delle murature o all'intenzione dell'artefice (Fig. 6).

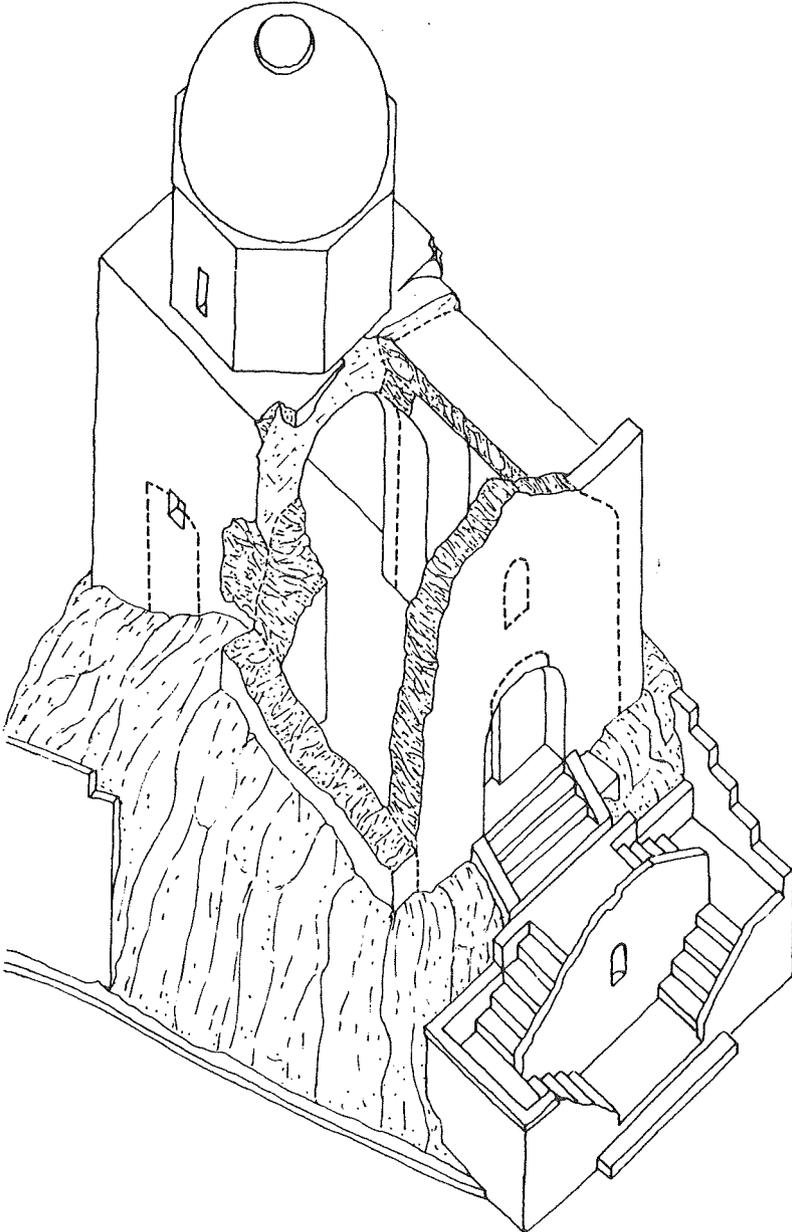
Fig. 11

ra unica del presbiterio (che poi si aggetta sull'estradosso) e ad est si incastra la facciata. Un altro elemento indipendente ma correlato con il presbiterio, è la massa muraria dell'arco di trionfo che, oltre a separare i due ambienti, sostiene da

sotto l'intradosso della volta l'aggetto del tamburo, con cupola, e del suo piano d'imposta (Fig. 11).

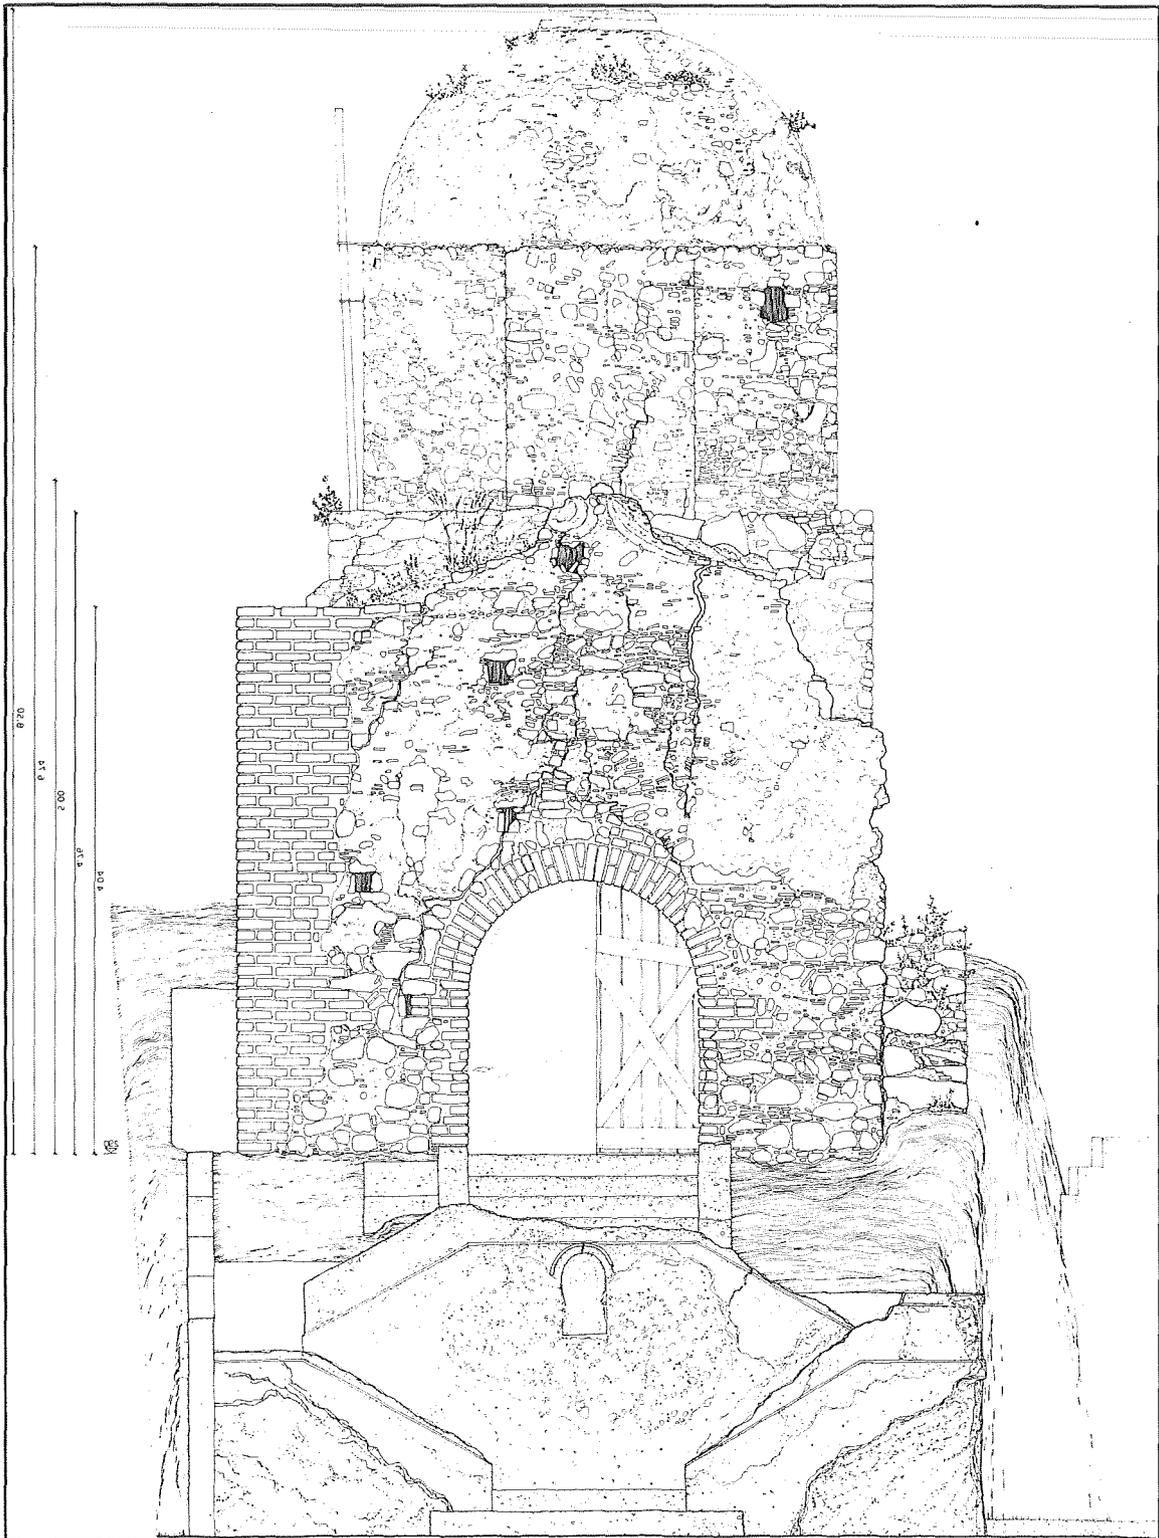
Fig. 17

f) *L'esterno: La facciata est* (Figg. 17 e 3).

Alcuni anni or sono il crollo della volta ha trascinato con sé quella parte della navata in cui andava ad incassarsi la facciata. Un'altro crollo, precedente a quello, aveva invece colpito l'angolo destro. La parte destra venne così resa sicura mediante la ricostruzione dello spigolo con filari regolari di mattoni fin sopra l'estradosso della volta in modo, forse, da riproporre anche la vela della facciata probabilmente a capanna, oltre che fungere da piccolo contrafforte.

Il portale a tutto sesto in mattoni si presenta tozzo e sproporzionato rispetto alla facciata, dove è stato oltretutto posto fuori asse, verso sinistra. Inoltre risulta inserito nella parete a sostituzione di un altro portale, più stretto e più alto, in asse con la facciata e con una finestrella, murata forse per non far risaltare la nuova dissimetria.

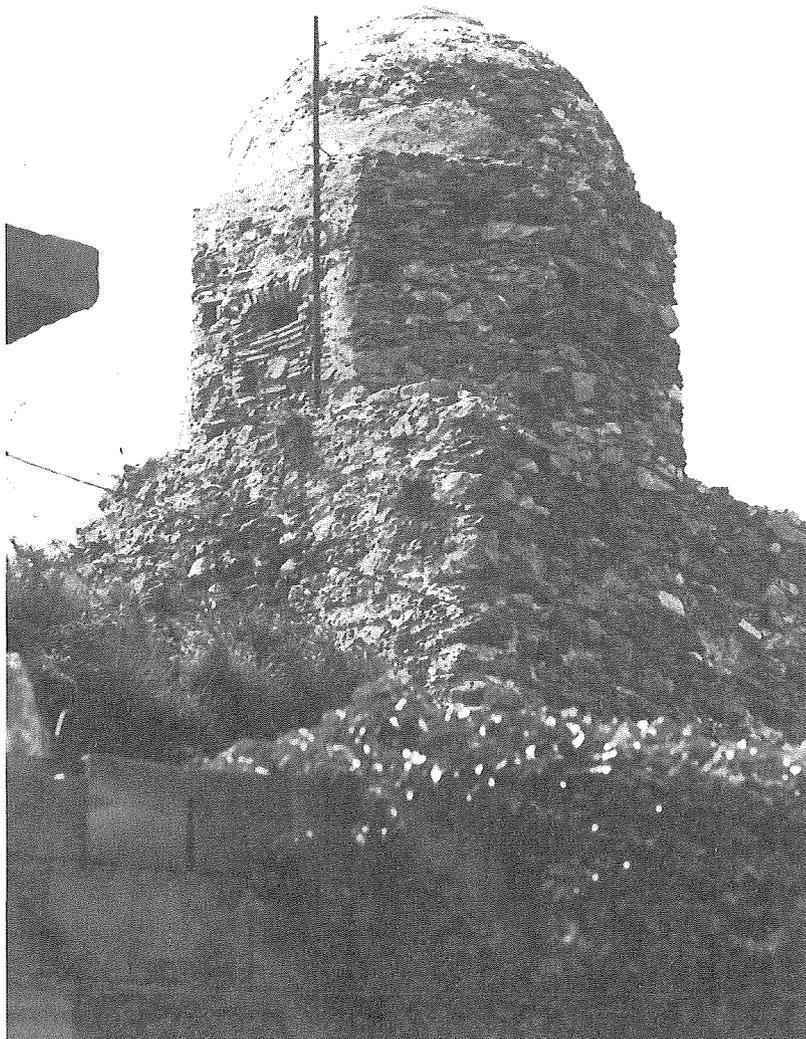
Fig. 22

quel fianco (presbiterio, tamburo e cupola) sino alla messa a nudo e scarnificazione di tutta la massa muraria. Su questo fianco il semplice sovrapporsi dei puri volumi presbiteriali - parallelepipedo, prisma ottagonale ed emisfera - viene sottolineato dalla mancanza di qualsiasi traccia di decorazione e soprattutto di aperture (Fig. 22).

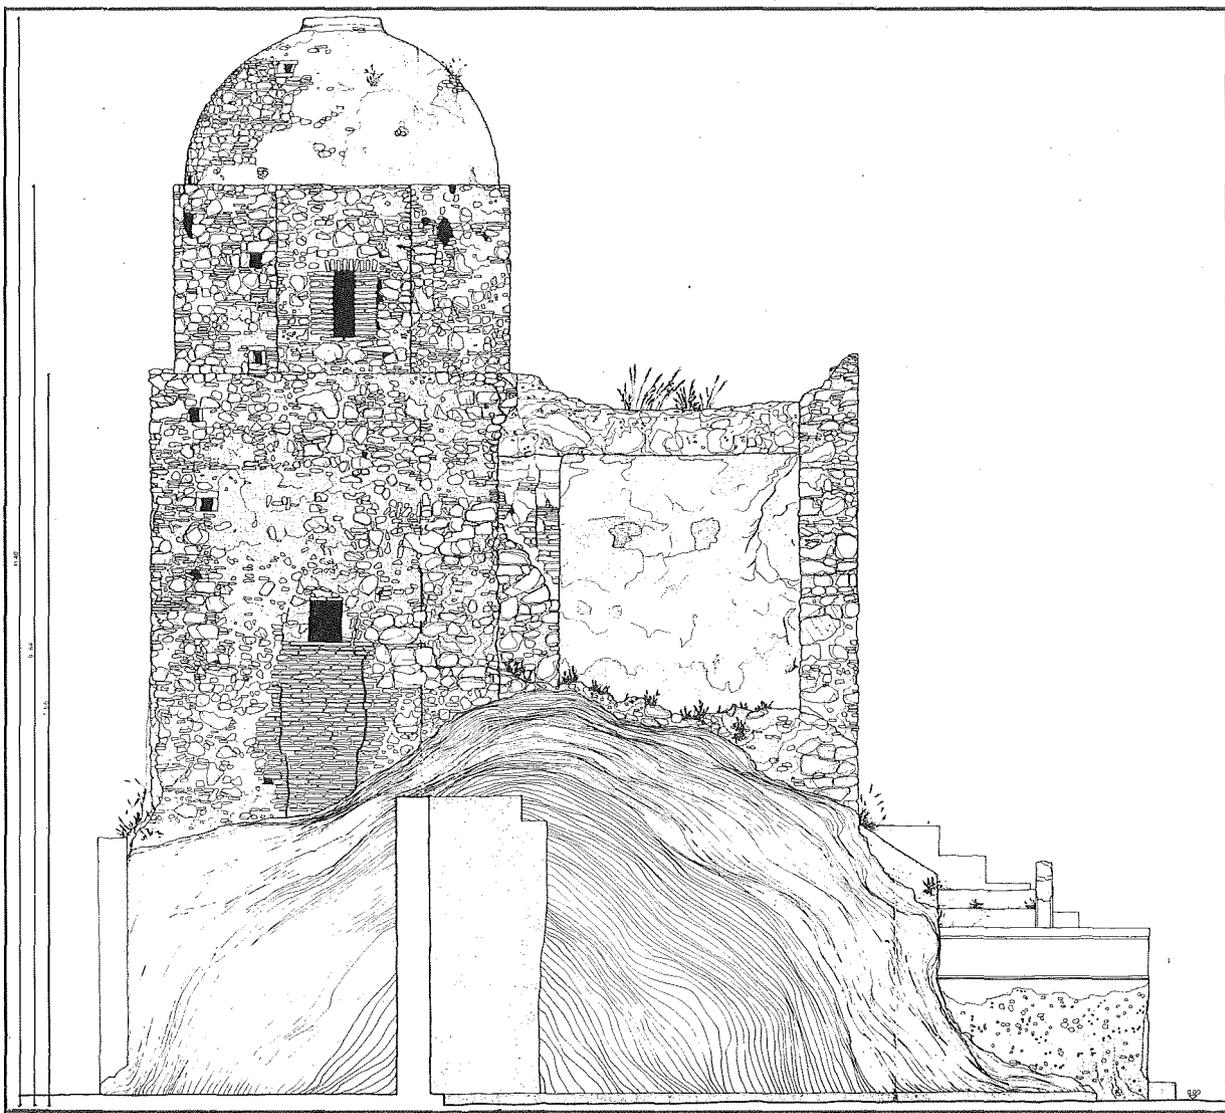
Fig. 23

La parete sud (Fig. 23).

Da questo lato sono evidenti gli spezzoni dell'arco di trionfo interno, la sezione del muro di facciata, e la disposizione a coltello verticale delle pietre, di forma piatta, che compongono la sezione longitudinale della cupola (Figg. 9 e 23).

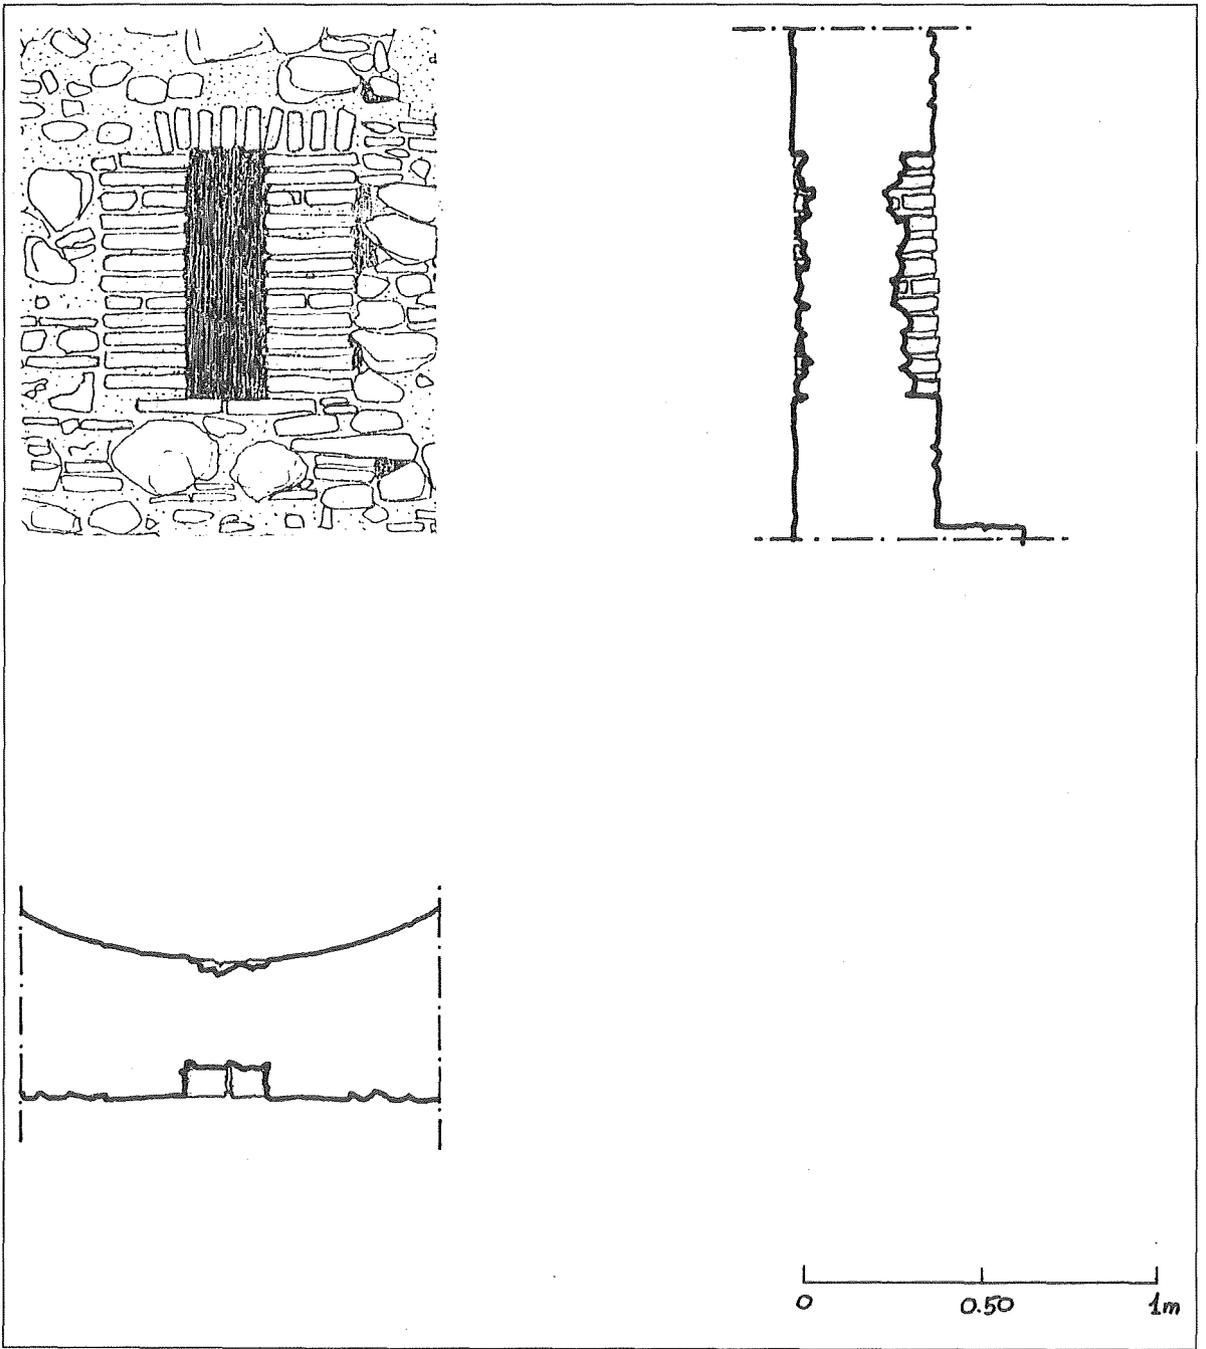
Fig. 25

Sul tamburo si trova una finestrella molto slanciata i cui stipiti, realizzati con mattoni alternanti in modo irregolare coppie di testa e di coltello, reggono una piattabanda costituita da una semplice fila di mattoni posti di testa e in verticale. Due mattoni posti di coltello formano il davanzale (Fig. 25).

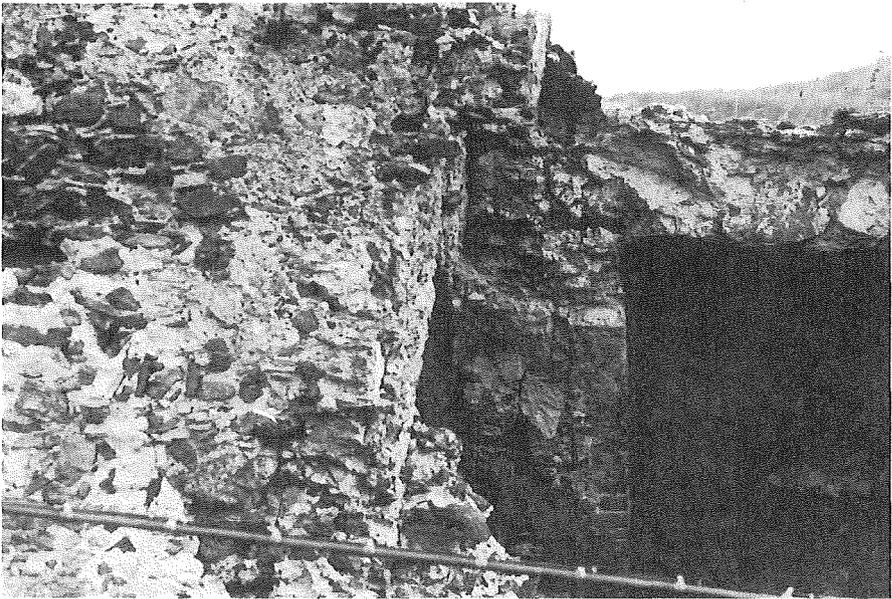
Fig. 27

tecnica adoperata nel portale è identica a quella dei quattro archi anche se l'esecuzione è meno accurata e regolare, mentre nel blocco verso la navata dell'arco trionfale l'arcone è formato dall'accostamento senza efficaci ammorsature di tre ghiere (Fig. 27). I pennacchi adoperano strati di cocci e di malta e su di essi si imposta la prima cornice tangente agli archi.
